## **Gliederung**

## 1. Allgemeine Angaben, Stammdaten

Allgemeine Badegewässerdaten	Feststellung / Bewertung
<b>Name des Gewässer</b>	Großer Tonteich
<b>Bezeichnung der Badestelle</b>	Bestensee
<b>ID-Nr. (ab 2008) nach Vergabe der EU</b>	DEBB_PR_0047
<b>NUTS-Code (bis 2007)</b>	R1C406000051206102
<b>Nummer im Amtsblatt</b>	47
<b>Gemeindezuordnung</b>	Bestensee
<b>Landkreisuordnung</b>	LDS
<b>Zuständige Behörde / Kontakt</b>	Landkreis Dahme-Spreewald Gesundheitsamt Schulweg 1B 15711 Königs Wusterhausen Tel.: 033 75/ 26 -2145 Fax: 033 75/ 26 -2176
<b>EU Anmeldung am</b>	15.05.1998
<b>EU Abmeldung am</b>	
<b>Gewässerkategorie</b>	See
<b>Lage der Badestelle = Lage der Probenahmestelle</b>	Rechtswert: 3409291 Hochwert: 5790438
<b>Länge des Strandes (m)</b>	10
<b>Sonstiges (z.B. Infrastruktur)</b>	Badestelle am FKK-Campingplatz, Parkplätze sehr eingeschränkt

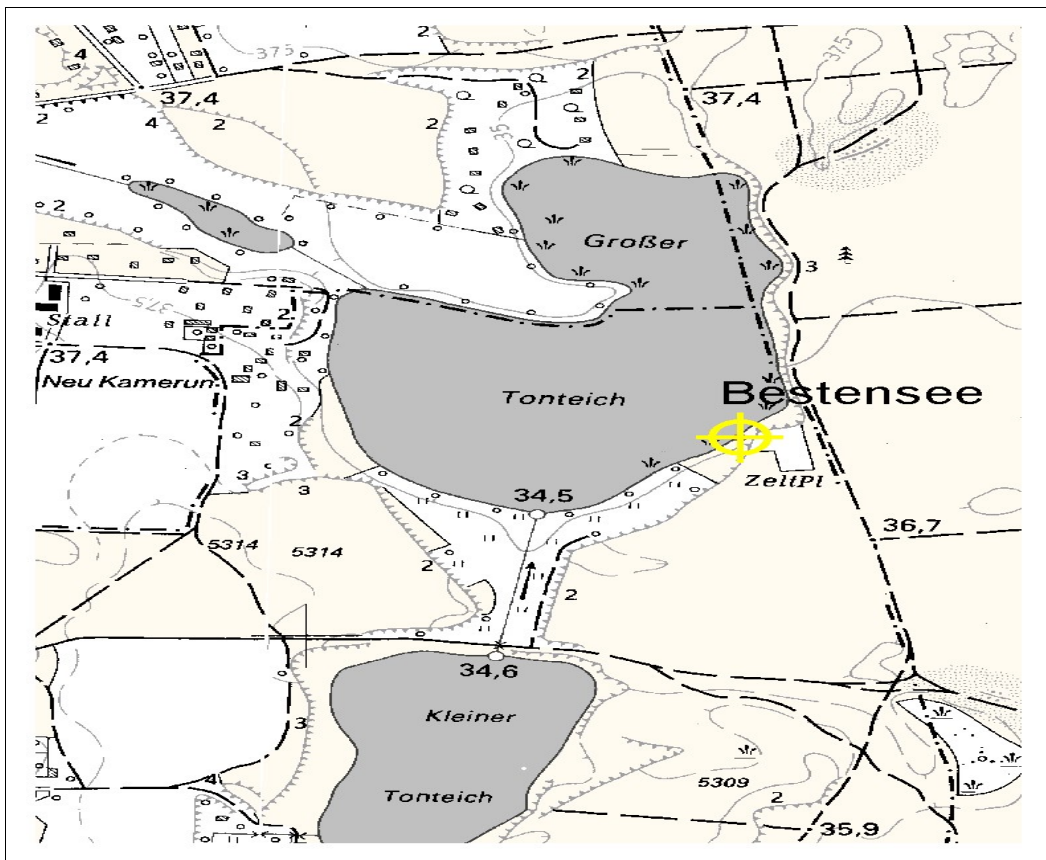
#### 4. Karte

(Kartengrundlage: TK10; Nutzung mit Genehmigung der LGB)  
Lage der Badestelle = Lage der Probenahmestelle
