## 1. Allgemeine Angaben, Stammdaten

Allgemeine Badegewässerdaten	Feststellung / Bewertung
<b>Name des Gewässer</b>	Schweriner See
<b>Bezeichnung der Badestelle</b>	Schwerin
<b>ID-Nr. (ab 2008) nach Vergabe der EU</b>	DEBB_PR_0062
<b>NUTS-Code (bis 2007)</b>	
<b>Nummer im Amtsblatt</b>	62
<b>Gemeindezuordnung</b>	Schwerin
<b>Landkreisuordnung</b>	LDS
<b>Zuständige Behörde / Kontakt</b>	Landkreis Dahme-Spreewald Gesundheitsamt Schulweg 1B 15711 Königs Wusterhausen Tel.: 033 75/ 26 -2145 Fax: 033 75/ 26 -2176
<b>EU Anmeldung am</b>	15.05.2008
<b>EU Abmeldung am</b>	
<b>Gewässerkategorie</b>	See
<b>Lage der Badestelle = Lage der Probenahmestelle</b>	Rechtswert: 3406819 Hochwert: 5779334
<b>Länge des Strandes (m)</b>	30
<b>Sonstiges (z.B. Infrastruktur)</b>	Wassersport auf dem See, Camping auf Anfrage, Bootsverleih

## 2. Einstufung und Bewertung der Badegewässerqualität

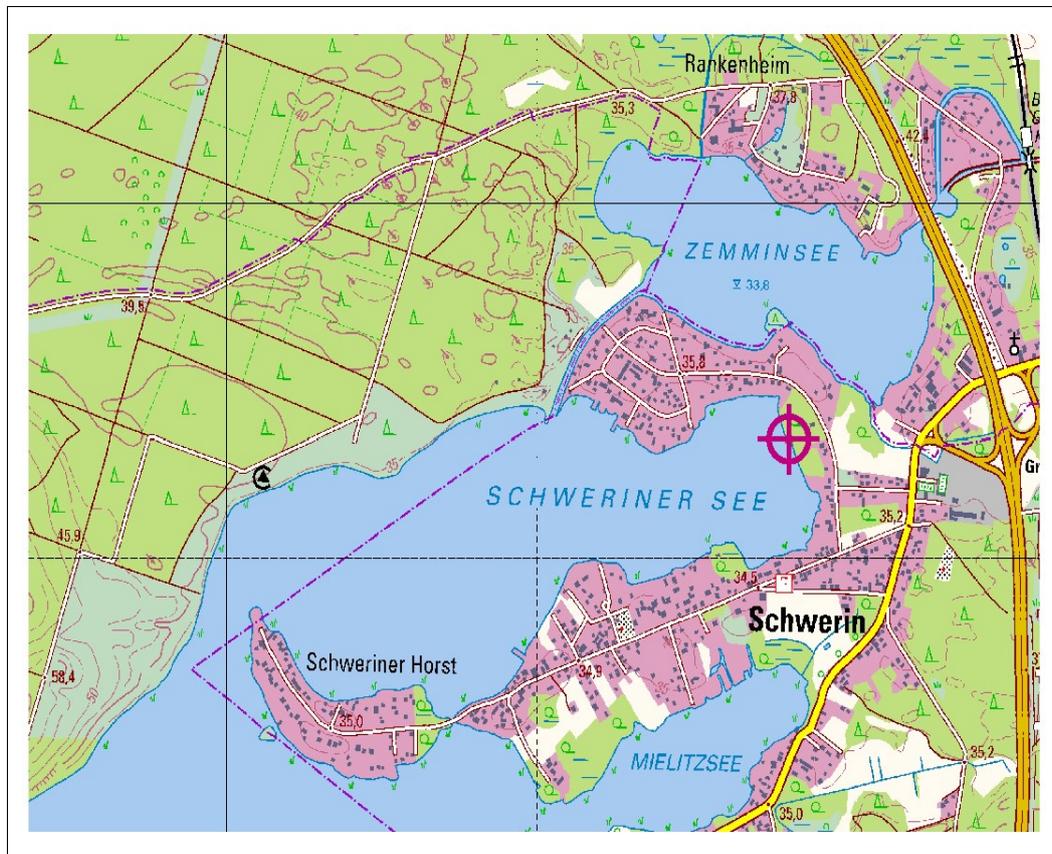
## 4. Karte

(Kartengrundlage: TK10; Nutzung mit Genehmigung der LGB)  
Lage der Badestelle = Lage der Probenahmestelle
