## **Gliederung**

Allgemeine Badegewässerdaten	Feststellung / Bewertung
<b>Name des Gewässer</b>	Bernsteinsee
<b>Bezeichnung der Badestelle</b>	Ruhlsdorf, Strand
<b>ID-Nr. (ab 2008) nach Vergabe der EU</b>	DEBB_PR_0001
<b>NUTS-Code (bis 2007)</b>	
<b>Nummer im Amtsblatt</b>	1
<b>Gemeindezuordnung</b>	Marienwerder
<b>Landkreisuordnung</b>	BAR
<b>Zuständige Behörde / Kontakt</b>	Landkreis Barnim Verbraucherschutz- und Gesundheitsamt Sachgebiet Gesundheitsamt "Paul Wunderlich Haus" Am Markt 1 16225 Eberswalde Tel.: 033 34/ 214 -1601
<b>EU Anmeldung am</b>	15.05.2008
<b>EU Abmeldung am</b>	
<b>Gewässerkategorie</b>	See
<b>Lage der Badestelle = Lage der Probenahmestelle</b>	Rechtswert: 3403654 Hochwert: 5853452
<b>Länge des Strandes (m)</b>	
<b>Sonstiges (z.B. Infrastruktur)</b>

### 2.3 Überprüfung und Aktualisierung des Badegewässers

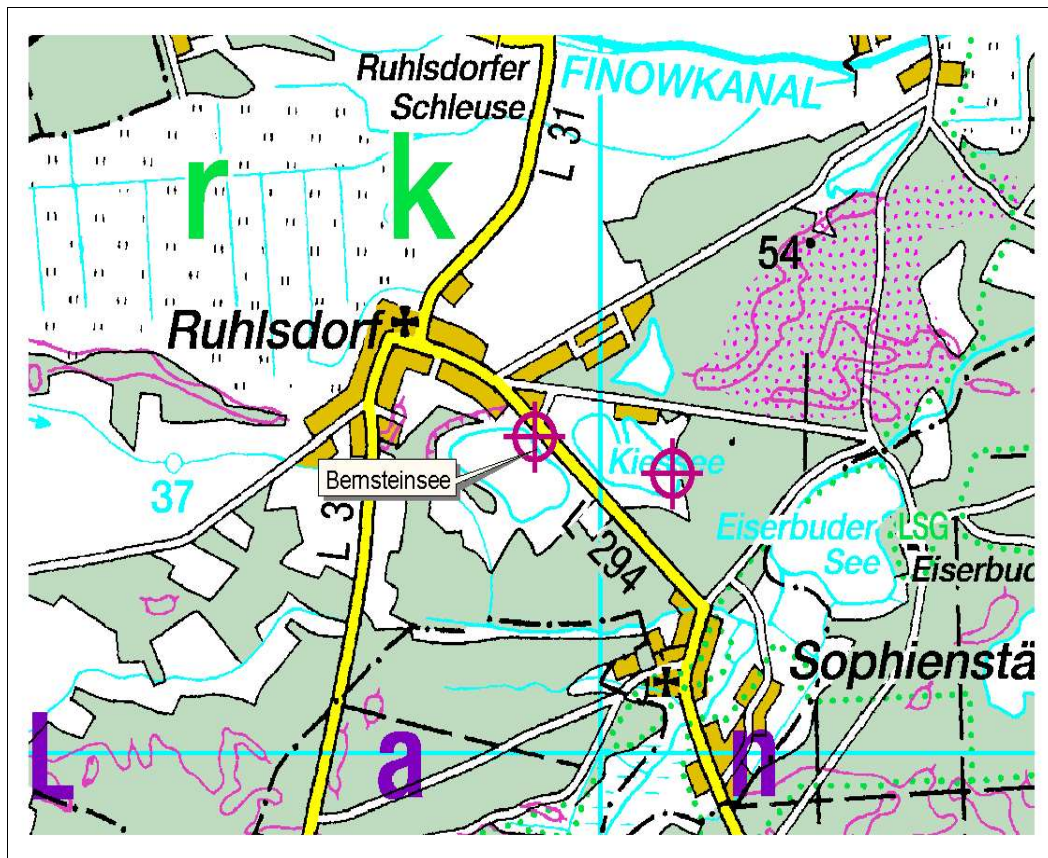
#### 4. Karte

(Kartengrundlage: TK10; Nutzung mit Genehmigung der LGB)  
Lage der Badestelle = Lage der Probenahmestelle
