## 2. Allgemeine Angaben, Stammdaten

Allgemeine Badegewässerdaten	Feststellung /Bewertung
Name des Gewässers	Freibad Zechin
Bezeichnung der Badestelle	Zechin
ID-Nummer (ab 2008), nach Vorgabe der EU	DEBB_PR_0113
NUTS-Code (bis 2007)	
Nummer im Amtsblatt	113
Gemeindezuordnung	Zechin
Landkreiszuordnung	MOL
Zuständige Behörde / Kontakt	Landkreis Märkisch-Oderland Fachbereich II, Gesundheitsamt Puschkinplatz 12 15306 Seelow Tel.: 033 46 / 85 06 701
EU-Anmeldung(en) am	15.05.2008
EU-Abmeldung(en) am	
Gewässerkategorie	Fluss
Lage der Badestelle = Lage der Probenahmestelle	Rechtswert: 3462984 Hochwert: 5828523
Länge des Strandes (m)	5
Sonstiges (z.B. Infrastruktur)	Campingplatz in der Nähe; Zugang vom Freibad aus

Profil aktualisiert am	15.02.2022
Verantwortlich für Profil	LAVG, Abtlg.v, Dezernat V1
Nächste Überprüfung <sup>(2)</sup>	15.02.2024

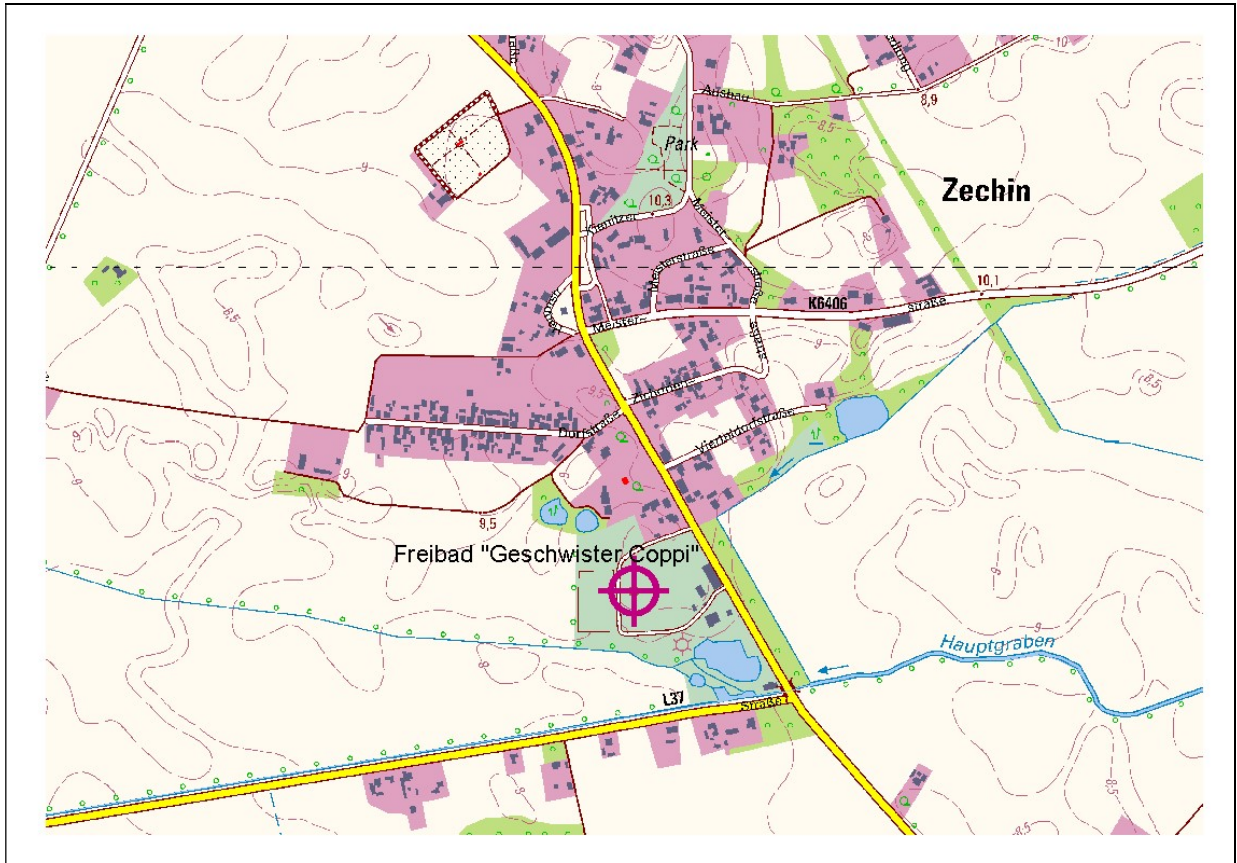
#### 4. Karte

(Kartengrundlage: TK10; Nutzung mit Genehmigung der LGB)  
Lage der Badestelle = Lage der Probenahmestelle
