## **Gliederung**

## 1. Allgemeine Angaben, Stammdaten

Allgemeine Badegewässerdaten	Feststellung / Bewertung
<b>Name des Gewässer</b>	Waldbad
<b>Bezeichnung der Badestelle</b>	Wriezen
<b>ID-Nr. (ab 2008) nach Vergabe der EU</b>	DEBB_PR_0128
<b>NUTS-Code (bis 2007)</b>	
<b>Nummer im Amtsblatt</b>	128
<b>Gemeindezuordnung</b>	Wriezen
<b>Landkreiszugehörigkeit</b>	MOL
<b>Zuständige Behörde / Kontakt</b>	Landkreis Märkisch-Oderland Fachbereich II, Gesundheitsamt Puschkinplatz 12 15306 Seelow Tel.: 033 46/ 85 06 701
<b>EU Anmeldung am</b>	15.05.2008
<b>EU Abmeldung am</b>	
<b>Gewässerkategorie</b>	See
<b>Lage der Badestelle = Lage der Probenahmestelle</b>	Rechtswert: 3439445 Hochwert: 5842191
<b>Länge des Strandes (m)</b>	50
<b>Sonstiges (z.B. Infrastruktur)</b>

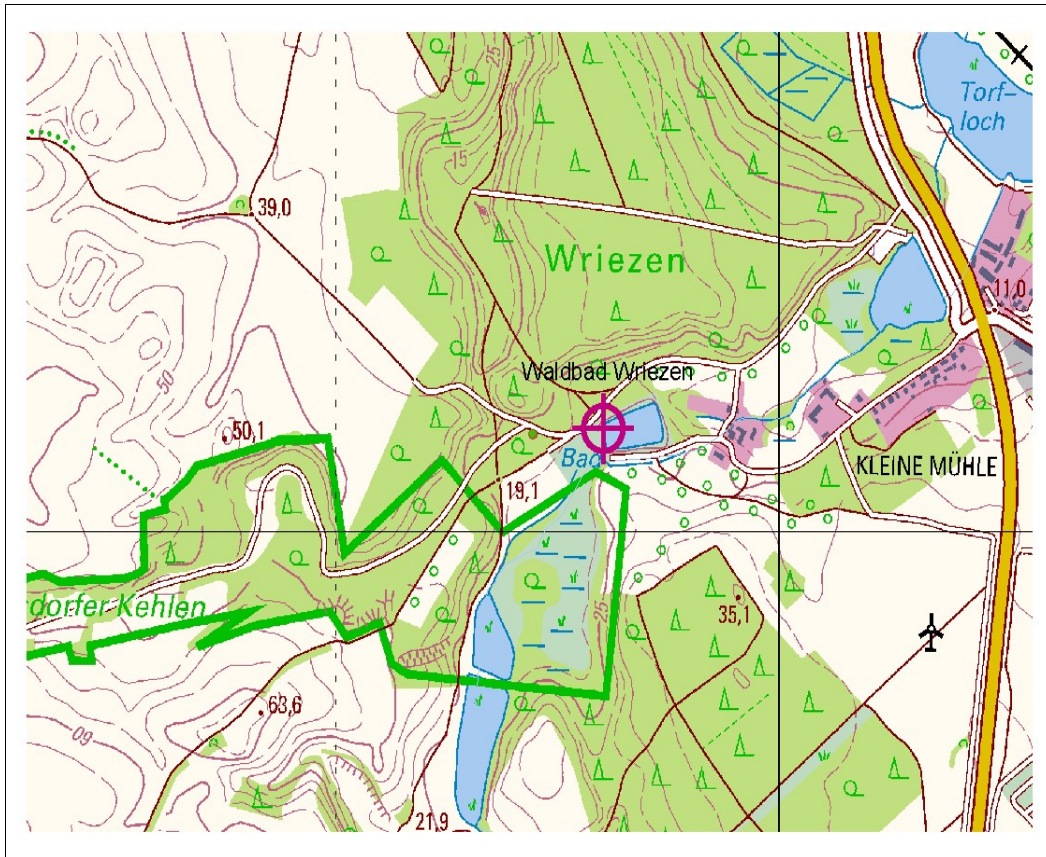
## 4. Karte

(Kartengrundlage: TK10; Nutzung mit Genehmigung der LGB)  
Lage der Badestelle = Lage der Probenahmestelle
